Oggetto: Trasmissione delle linee di indirizzo metodologiche e tecniche per la ricostruzione del patrimonio culturale danneggiato dal sisma del 24 agosto 2016 (DDG del 30.11.2016 – Rep. 651) - *Linee di indirizzo metodologiche e tecniche per la ricostruzione del patrimonio culturale danneggiato dal sisma del 24 agosto 2016 e seguenti*. Documento Finale

Allegato 2: Prima ricerca/rapporto sul comportamento ai sismi 2016 e sul danno ulteriore subito da edifici storici già consolidati nell'Umbria e nelle Marche dopo i terremoti del 1979 e 1997. Primi spunti per l'indirizzo degli ulteriori interventi di riparazione/miglioramento e di approfondimenti scientifici.

Prima ricerca/rapporto sul comportamento ai sismi 2016 e sul danno ulteriore subito da edifici storici già consolidati nell'Umbria e nelle Marche dopo i terremoti del 1979 e 1997. Primi spunti per l'indirizzo degli ulteriori interventi di riparazione/miglioramento e di approfondimenti scientifici

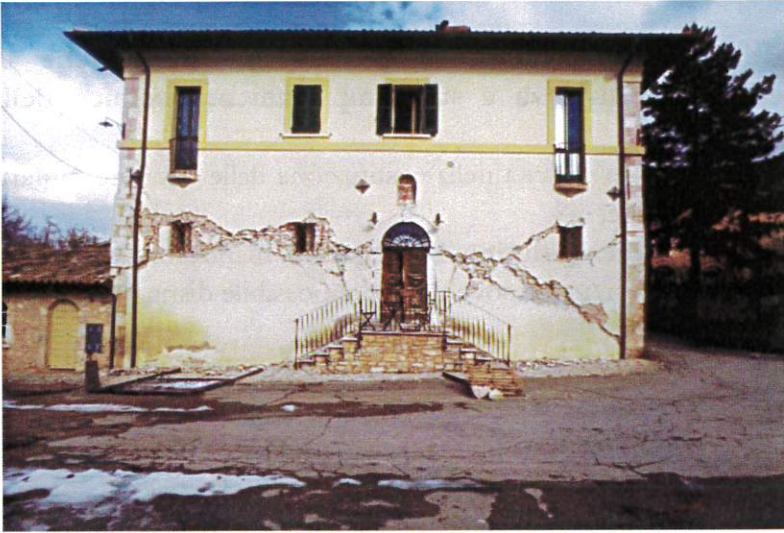
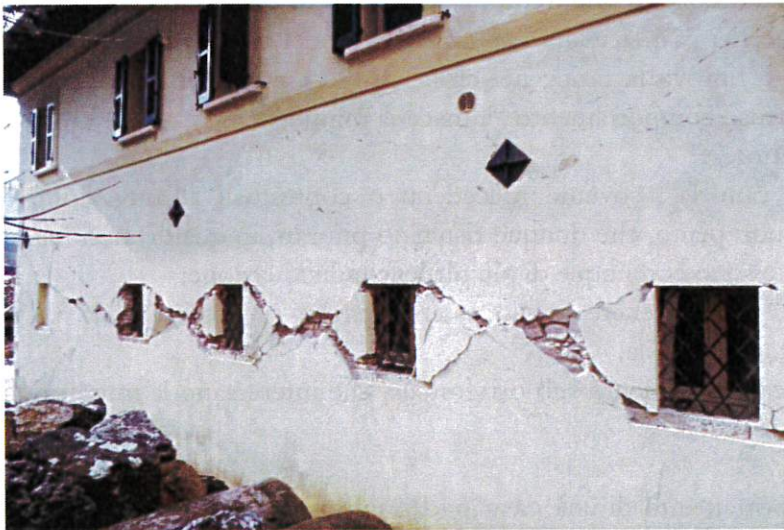
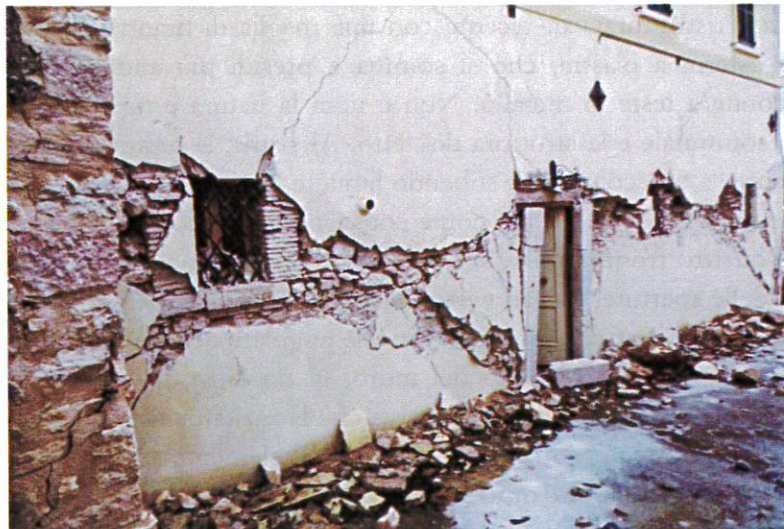
Oltre a dare prova dell'entità delle sollecitazioni locali, il danno ha posto in evidenza la modestissima resistenza a taglio delle murature; i tiranti hanno certamente contrastato il crollo almeno parziale, ma hanno concentrato le sollecitazioni nella muratura basamentale, della quale era stato sostituito di recente

l'intonaco esterno, senza tuttavia sostituirla in profondità i giunti tra i conci del paramento, e senza operare su di essa, a quanto appare, altri interventi di consolidamento proprio.

Figure 1-2-3 Lesioni a taglio al piano terra sui muri perimetrali di edificio ad Avendita di Cascia (PG)

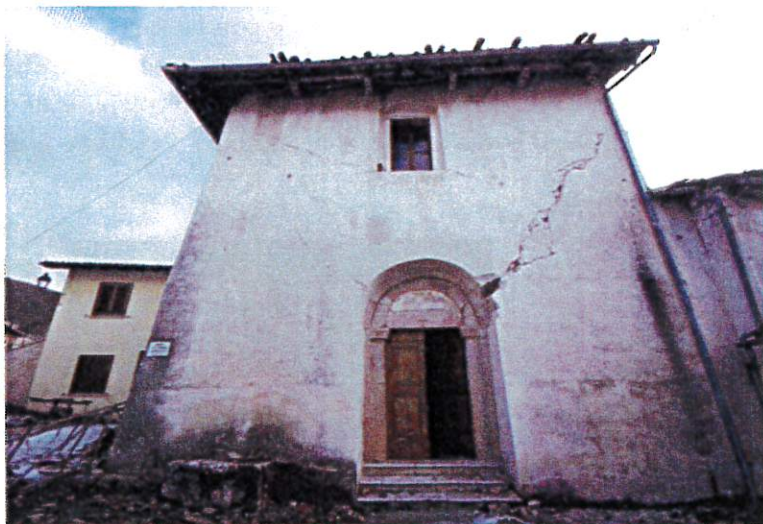
La volta era già stata consolidata nel 1961; dopo la spicconatura, è stata posta rete elettrosaldata fissata a cemento. Dopo il terremoto della Valnerina del 1979 la volta è stata ulteriormente trattata con iniezioni, probabilmente di Primal (descritto come "lattice bianco", fornito dall'ICR). Il loro consolidamento va considerato eccezionale, rispetto alla prassi usuale, per tipo di materiali e combinazione degli interventi. Le volte in pietra, la cui spinta è contenuta dai tiranti trasversali all'aula posti in corrispondenza degli arconi, tiranti che hanno retto, non presentano lesioni significative.

Si constata in questo caso come un intervento, che può essere considerato "pesante" ed impattante sulle superfici esterne e sulla muratura, ma eseguito sistematicamente, ha avuto come esito un comportamento nel complesso favorevole.

Figura 4 Facciata esterna della chiesa di S. Procolo ad Avendita di Cascia (PG)

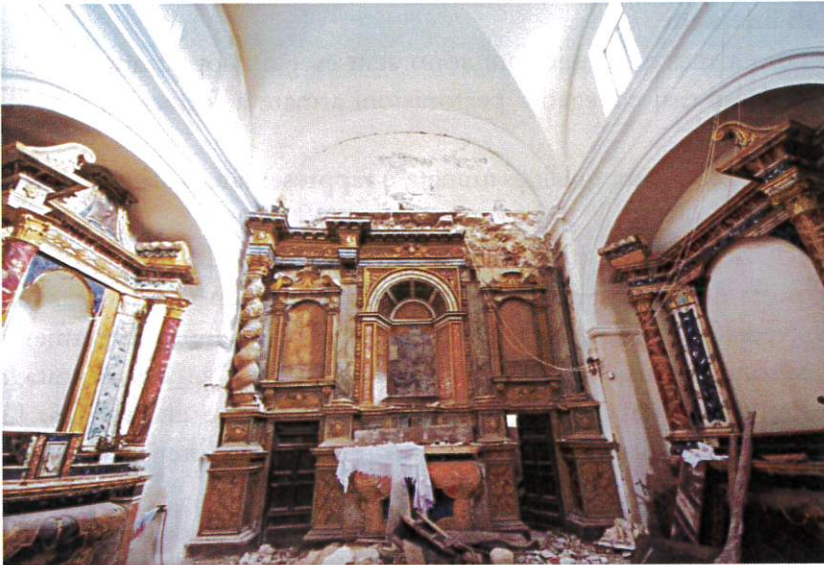
Figure 5 Interno della chiesa di S. Procolo ad Avendita di Cascia (PG)

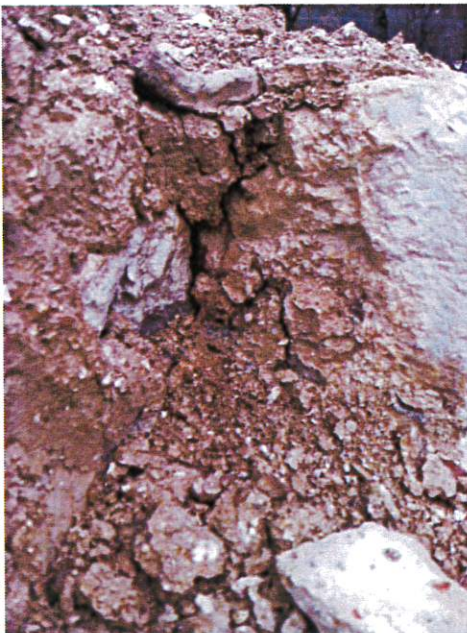
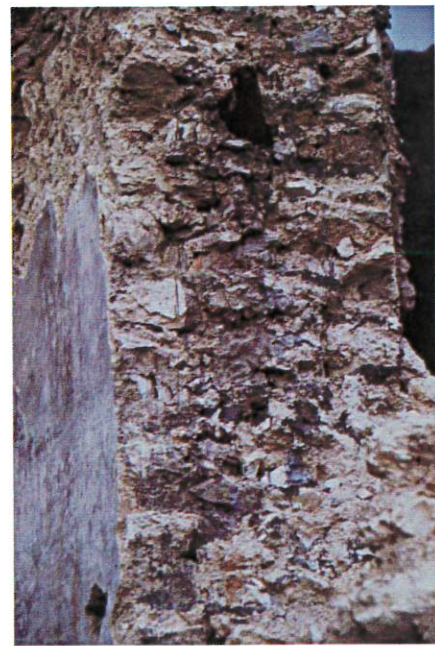
Si sono riscontrate iniezioni collegate a perforazioni armate anche nel campanile a vela della chiesa di S. Maria la Bianca ad Ancarano di Norcia. Il blocco che costituiva una delle pile murarie della vela, smontato e riportato a terra, è rimasto integro anche per effetto delle perforazioni armate e iniettate, visibili sulle superfici. Nelle sezioni murarie si osservano singole cavità o fratture parzialmente riempite dal cemento ad alta resistenza che era stato iniettato; tuttavia la loro presenza è sporadica e, soprattutto, non ha alcun effetto sulla malta presente nei giunti tra gli elementi in pietra o laterizio, in quanto non riesce a penetrarvi. Tale malta, oltre che di modesta consistenza (impasto terroso) è pressoché priva di adesione alle superfici della pietra o dei laterizi, che dunque si staccano o scorrono con facilità.

Effetti di iniezioni cementizie (in questo caso non armate) sono stati sporadicamente osservati anche nella chiesa di S. Andrea a Campi, Norcia. Le iniezioni si sono distribuite in modo irregolare, e non sembrano aver inciso significativamente sui legami adesivi-coesivi delle zone trattate. La chiesa è in larga parte crollata.

Figure 6-7 Sezioni murarie con fluidi cementizi iniettati. A sin., blocco del campanile di S. Maria la Bianca ad Ancarano (TE), a destra, sezione del muro della chiesa di S. Andrea, Campi, Norcia (PG).

A rendere problematico l'intervento di consolidamento attraverso iniezioni (siano esse di boiaccia cementizia o di calce idraulica), le sezioni murarie appaiono ben riempite con la malta già descritta, di modesta resistenza mista ad elementi lapidei. e, fino all'apertura di lesione da separazione. Non offrono varchi idonei, se non in corrispondenza delle lesioni, alla diffusa penetrazione di fluidi, e quindi vanno **considerate non iniettabili (o difficilmente iniettabili)**, quanto meno con fluidi a solo riempimento di vuoti.

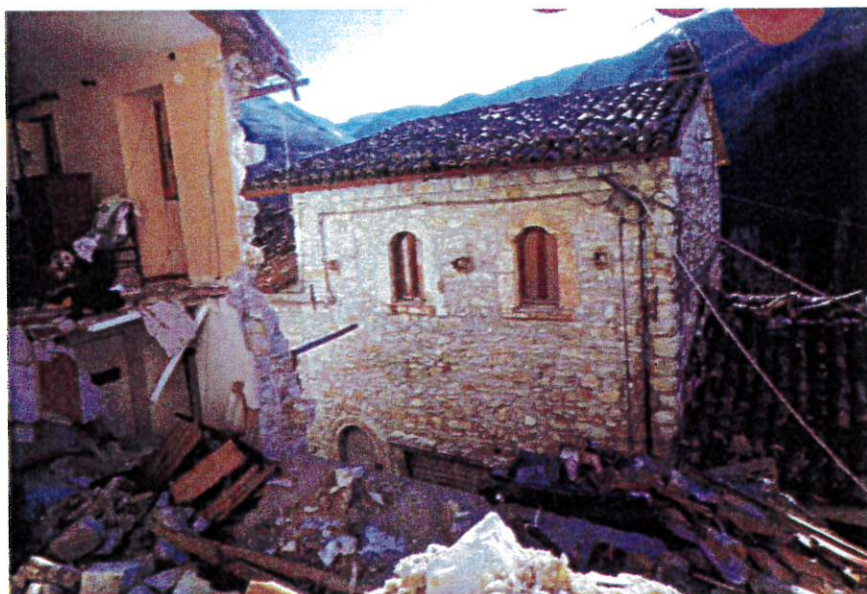
Sono state osservate numerose costruzioni la cui muratura, attualmente a vista, era stata oggetto di intervento di sostituzione della malta dei giunti, con intervento usualmente denominato di "ristilatura profonda". Al di là delle valutazioni estetiche e conservative, i comportamenti osservati, che pure sono differenziati tra loro, portano ad un indiscutibile miglioramento dei comportamenti della muratura. Vi sono situazioni che risultano sostanzialmente indenni, pur in contesti di grave danneggiamento, come nel caso della costruzione osservata a Castelsantangelo sul Nera (vedi foto) e altre che comunque contrastano in misura significativa il comportamento disgregativo della muratura, rendendo possibile l'attivazione di meccanismi di danno riconoscibili.

Figura 8 Edificio a muratura a vista con ristilatura dei giunti e danni limitati in contesto di crolli diffusi. Castelsantangelo sul Nera (MC)

Sarà opportuno accertare la natura e le caratteristiche, sia in termini meccanici sia in termini di adesione ai supporti, delle malte di ristilatura utilizzate nei casi più favorevoli, la profondità di sostituzione, gli interventi sui paramenti opposti, ecc.; va accertata inoltre la contestualità di altri interventi, quali iniezioni, connettori tra paramenti, ecc.

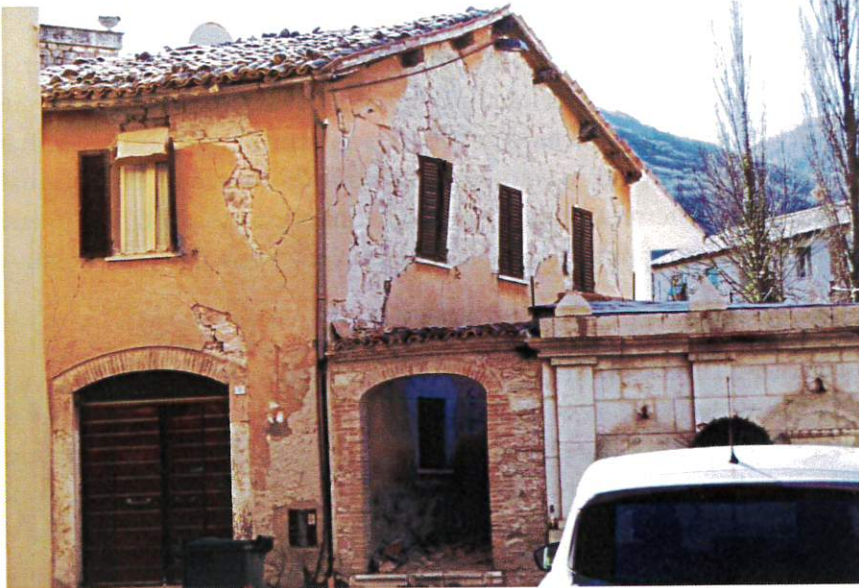
Numerosi interventi eseguiti dopo i terremoti del '79 e del '97 hanno rinnovato per intero le superfici esterne degli edifici. Si è constatato tuttavia che, nella maggior parte dei casi, si è trattato di un puro

rivestimento “cosmetico”, operato senza una preliminare azione di consolidamento dei giunti. I nuovi intonaci di conseguenza, sovrapposti senza connessione alle murature, si sono usualmente separati e hanno inciso assai poco sul comportamento delle murature, consentendone comportamenti disgregativi.

Figura 9 Edificio rintonacato senza intervento sui giunti murari, e manifesta comportamento disgregativo. Visso (MC)

Si segnala l'opportunità, nel caso si intendano sostituire intonaci storici presenti, o intervenire comunque su murature a vista in cui è ancora presente la malta di connessura originale, di richiedere tassativamente che sia effettuata la ristilatura in profondità con malte di idonea composizione e caratteristiche meccaniche. Questo in base al principio che ad un impatto comunque rilevante sulle caratteristiche storiche e percettive dei paramenti murari debba corrispondere un beneficio significativo in termini di efficienza strutturale.

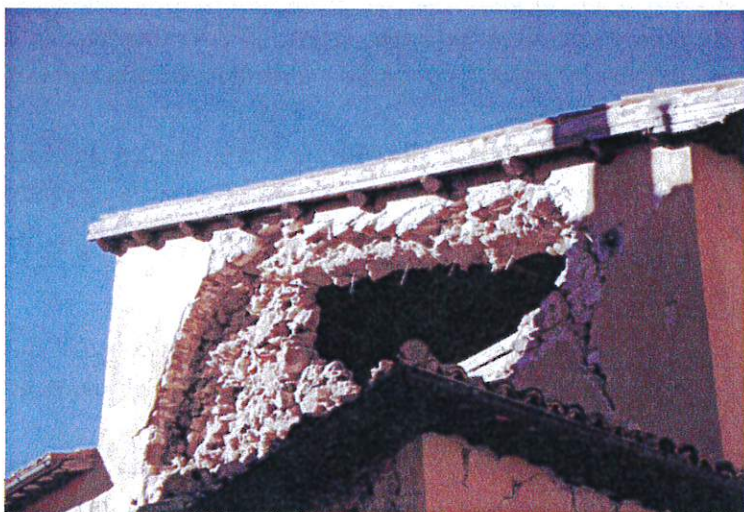
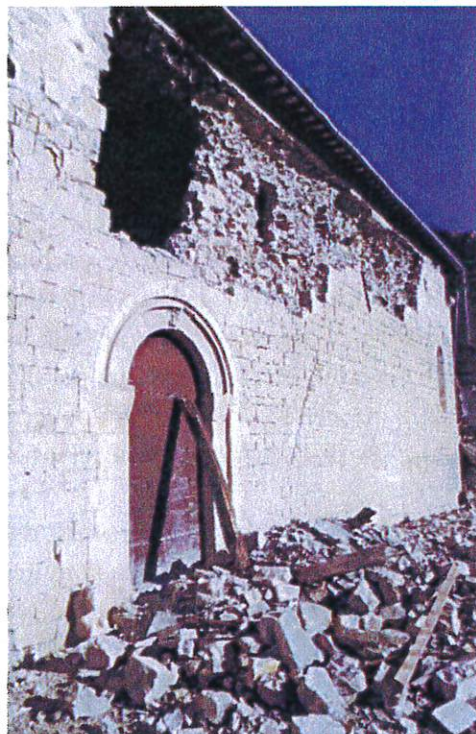
Si è constatato diffusamente, a seguito del sisma, che, anche se l'elemento resistente a trazione è "leggero" e limitato a singole armature metalliche a barra, a lama o a traliccio, oppure lignee, il tratto ricostruito di muratura di appoggio e raccordo con la copertura, sovente comunque di notevole sezione e realizzato con malte molto più performanti di quelle sottostanti antiche, tende a comportarsi in modo affine a quello dei cordoli armati in calcestruzzo a grande sezione; ossia diviene anch'esso una massa unitaria rigida, che si separa all'interfaccia con la muratura di appoggio molto più deformabile, e contribuisce a disgregarla o con urti concentrati o lasciandola scarica; facendo con ciò venir meno sia la funzione di confinamento della muratura, sia di ripartizione dei carichi.

Figure 10-11 A sinistra, crollo parziale della muratura al di sotto di cordolo in calcestruzzo, con ancoraggi in verticale rimasti liberi. Visso (MC). A destra, Chiesa di S. Stefano a Castelsantangelo sul Nera (MC), caduta del paramento esterno nella zona sottostante il cordolo.

In numerosi casi si è constatata l'inefficacia delle barre metalliche che dovrebbero favorire il collegamento tra il cordolo e la muratura sottostante; quando inserite in muratura soggetta a comportamento disgregativo, e collocate in asse, in corrispondenza del nucleo meno coerente della muratura, non ne impediscono il crollo; vi è anzi il dubbio che possano contribuire alla separazione dei due paramenti anche a seguito delle operazioni necessarie alla loro messa in opera. Va detto che nei casi di crollo della muratura sotto-cordolo le barre verticali sono spesso apparse libere da nuclei di malta o resina, rendendo evidente un difetto di cementazione barra/muratura.

- considerato che la rigidità del cordolo sull’asse verticale non solo è inutile, ma anche dannosa, per il differenziale di rigidità che porta alla formazione di zone scariche nella muratura di appoggio, soprattutto esterna, appare preferibile conferirgli una sezione larga, estesa all’intera testata della muratura, ma di limitata altezza, per renderla in grado sul piano verticale, di assecondare deformazioni e spostamenti della muratura;

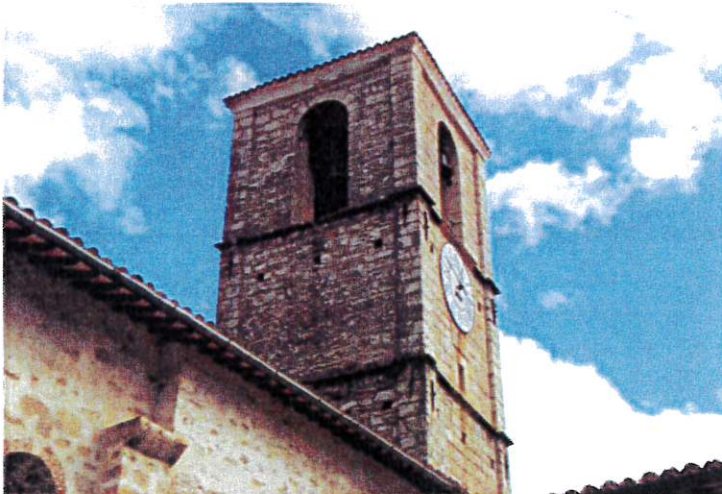
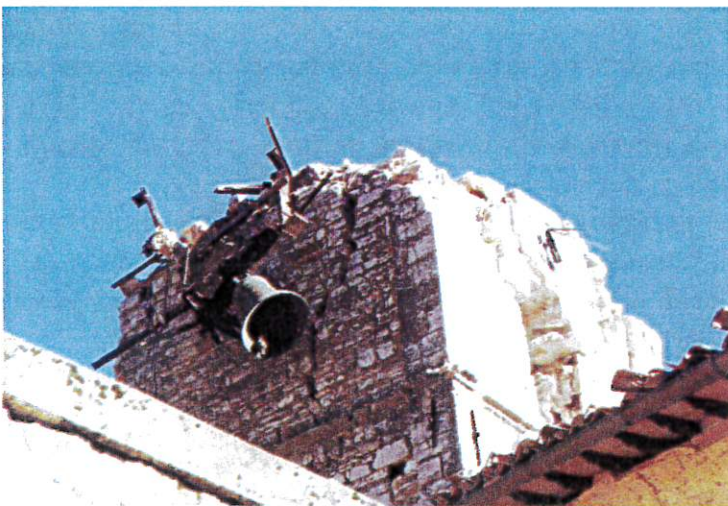
Il vicino campanile di S. Stefano, simile per dimensione e posizione rispetto alla chiesa ma privo di "cerchiature", ha invece subito il completo crollo della cella, oltre al grave danneggiamento del fusto. I presidi antisismici iniziali a struttura mista, con capochiave metallico esterno ancorato a travature lignee inserite all'interno delle murature in fase di costruzione, presidi ben rilevabili nelle immagini precedenti al terremoto, sono divenuti per la gran parte inefficaci a causa del marcimento delle "radiciature" lignee interne; il capochiave metallico esterno si è di conseguenza sganciato senza esplicare azioni di contenimento.

Figure 12-13 Il campanile di S. Stefano a Castelsantangelo sul Nera (MC) prima e dopo i sismi.

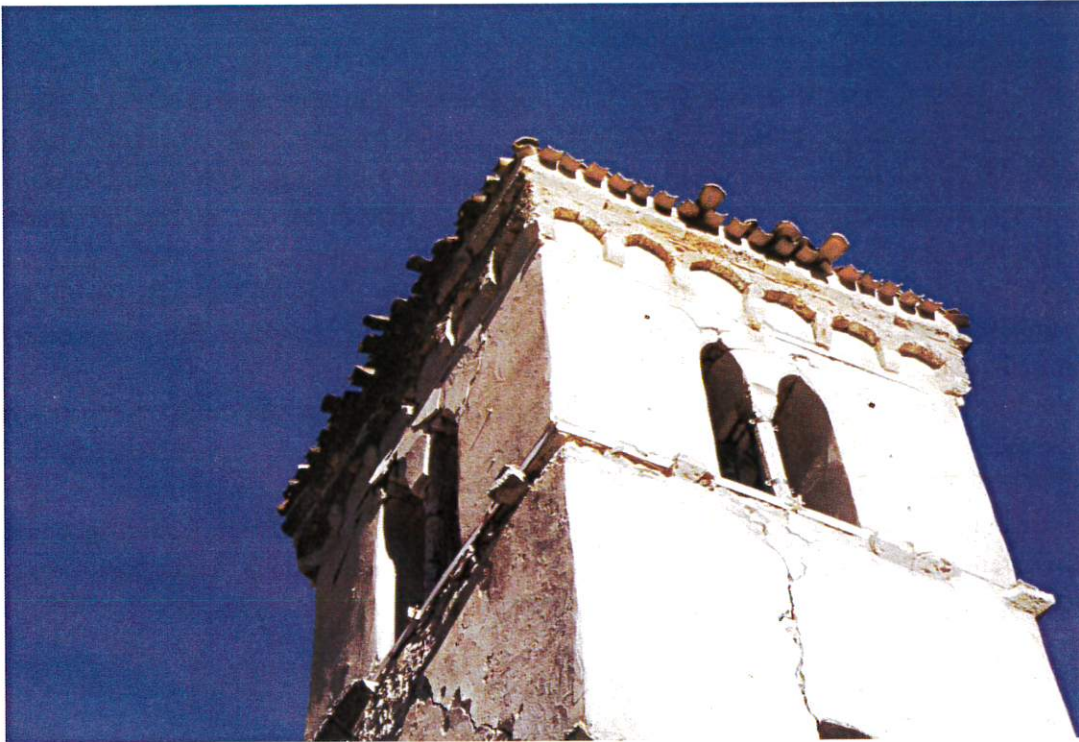
La cella del campanile di S. Martino dei Gualdesi era stata oggetto di una doppia cerchiatura sommitale, a mezzo di lame metalliche in acciaio inossidabile collocate nel recente intervento in corrispondenza di cornici, per ridurne l'impatto visivo. Pur nel grave danneggiamento subito dal fusto del campanile, collegato alla chiesa e quindi soggetto ad oscillazioni discordi e martellamenti, la cella è rimasta sostanzialmente integra, evitando in crollo e contribuendo ad evitare quello del fusto danneggiato. Il quadro fessurativo, che usualmente nei campanili si amplia verso l'alto e trova nella cella l'elemento maggiormente vulnerabile, si riduce alcuni metri al di sotto della cerchiatura inferiore fino ad arrestarsi in corrispondenza della cella.

Va osservato che, se le cerchiature avessero interessato anche il fusto del campanile di S. Martino, sfruttando la presenza di altre cornici, molto probabilmente l'efficacia nel contenimento dei danni sarebbe stata maggiore.

Figura 14 La cella del campanile di S. Martino dei Gualdesi, Castelsantangelo sul Nera (MC), con le due cerchiature metalliche, dopo i terremoti.

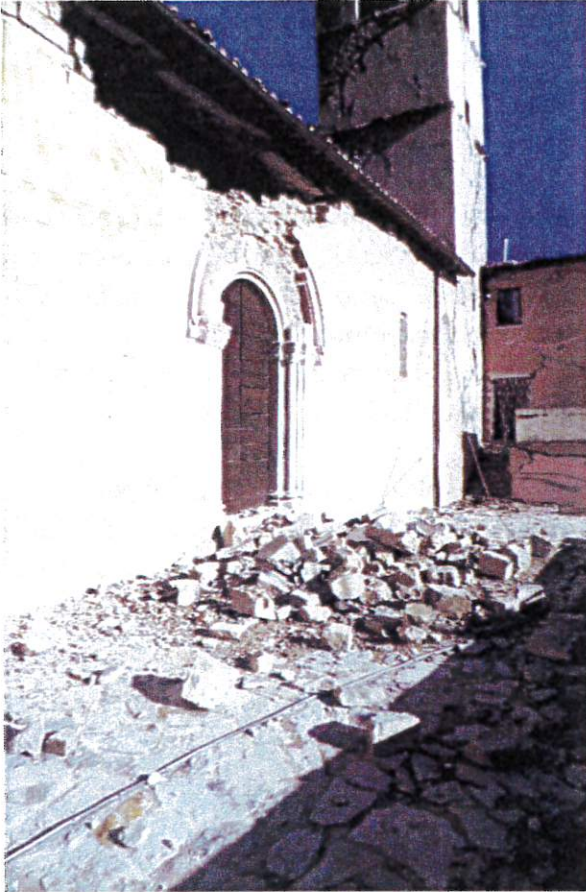
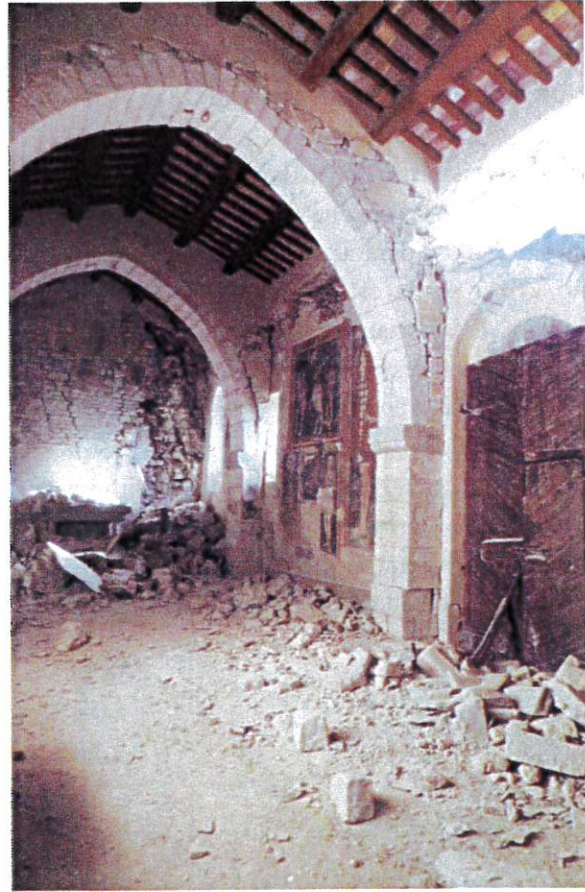
Si portano a confronto i casi della chiesa di S. Martino dei Gualdesi, a Castelsantangelo sul Nera, e della chiesa di S. Pietro a Vallinfante (MC). Sono entrambe ad aula unica, con archi-diaframma poggiati sulle pareti laterali a reggere la copertura a due falde, in luogo delle capriate. Nella prima gli archi gotici, privi di tirante, hanno sospinto verso l'esterno la parete meridionale, causando un crollo parziale e gravi danni anche agli affreschi presenti. Nella seconda, in cui era presente un tirante in corrispondenza di ogni arco, le pareti laterali non hanno subito danni.

Figure 15-16 Chiesa di S. Martino dei Gualdesi a Castelsantangelo sul Nera. La spinta degli archi interni, non contrastata, ha portato al parziale ribaltamento del muro laterale, che si è "liberato" dal cordolo soprastante. Affreschi e portali sono stati danneggiati.

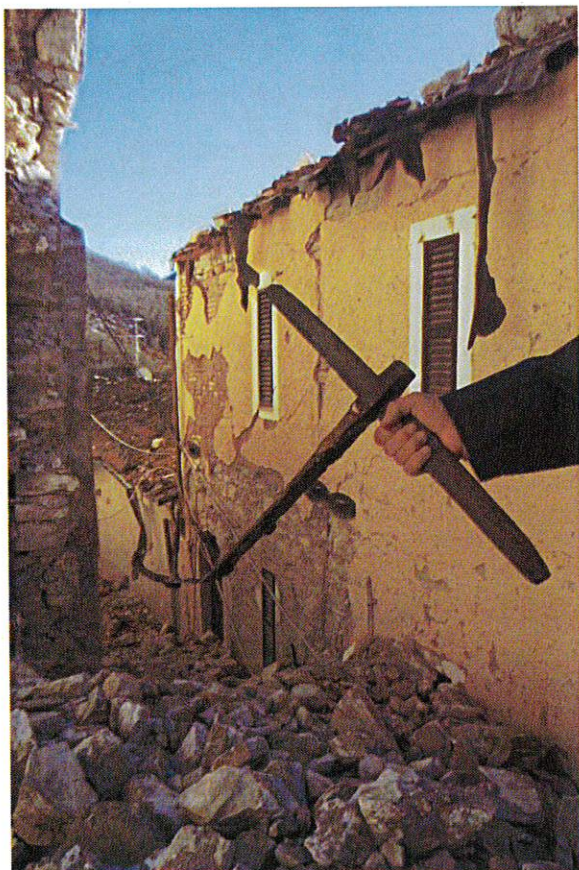
Si è dovuto constatare che numerosi presidi chiaramente eseguiti in funzione antisismica durante fasi di ricostruzione o riparazione del passato, sia nella zona umbra che in quella marchigiana, e che pure hanno avuto piena efficacia nei tempi successivi alla realizzazione, sono ora divenuti inefficaci. In particolare, i "radiciamenti lignei" interni alla muratura con capochiave metallico esterno risultano in gran parte disattivati per il marcimento totale o parziale della componente lignea. Questa, inoltre, lasciando un vano longitudinale nella zona mediana della muratura, tende a favorire la separazione dei paramenti murari.

Figura 18 Capochiave metallico separato dal radiciamento ligneo tra le macerie del campanile di S. Stefano a Castelsantangelo sul Nera

Va rilevato che, anche se alcuni presidi di questa natura mantengono certamente la loro efficacia, non risulta possibile verificarla se non a mezzo di prove di estrazione del capochiave; in ogni caso, non è possibile far affidamento sulla loro efficienza, e dunque la loro funzione deve essere sostituita da altri presidi equivalenti in grado di svolgerla.

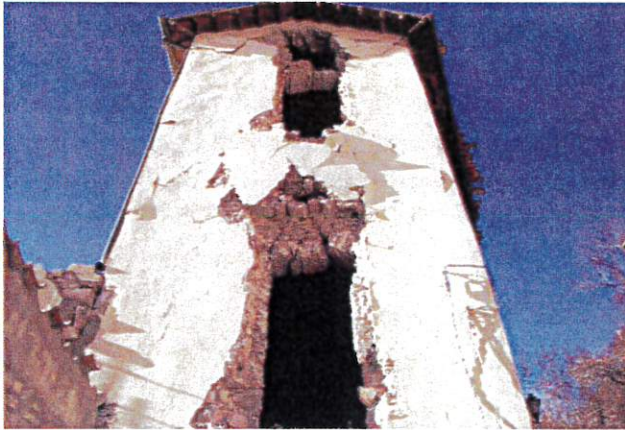
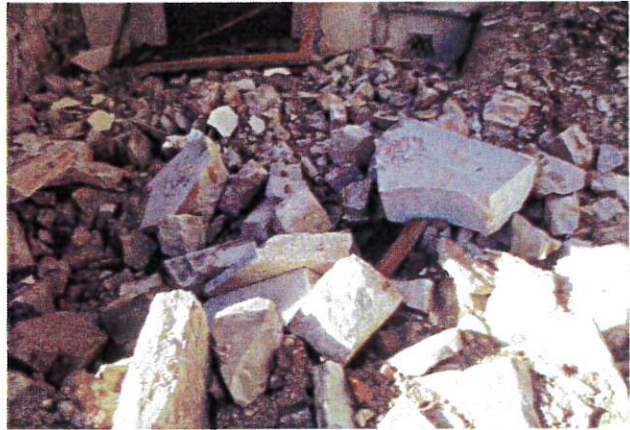
Si è constatata la diffusa tendenza alla separazione e al crollo indipendente delle mostre e dei contorni in pietra di aperture. In alcuni casi (soprattutto a Visso e a Castelsantangelo sul Nera) la caduta di buona parte degli elementi architettonici in pietra della facciata, ha costituito il primo e sovente l'unico crollo parziale. Questo comportamento sfavorevole va contrastato per un duplice motivo: la perdita dei contorni in pietra amplia notevolmente il vano murario in corrispondenza delle aperture, e lascia privo di architrave il foro e di confinamento la muratura, favorendo l'innescò di crolli sistematici. Vanno perciò studiati specifici sistemi di ancoraggio, laterale o interno, tra muratura e elementi lapidei di aperture, ad evitarne il crollo separato e consentire loro di meglio svolgere la funzione di confinamento collaborante.

Figure 19-20 Palazzo Terenzi a Castelsantangelo sul Nera. Il fronte dopo la caduta dei contorni in pietra e gli elementi lapidei a terra.

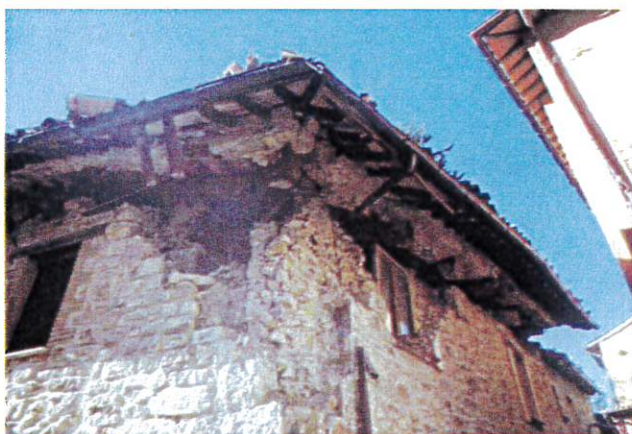
Solo in pochi casi sono stati osservati comportamenti dovuti a orditure del tetto divenute spingenti in fase sismica e non adeguatamente compensate. Si tratta tuttavia di una condizione da evitare con gli opportuni accorgimenti.

Figura 21 Comportamento di tetto con orditura a puntoni lignei a spinta non compensata. Visso (MC).

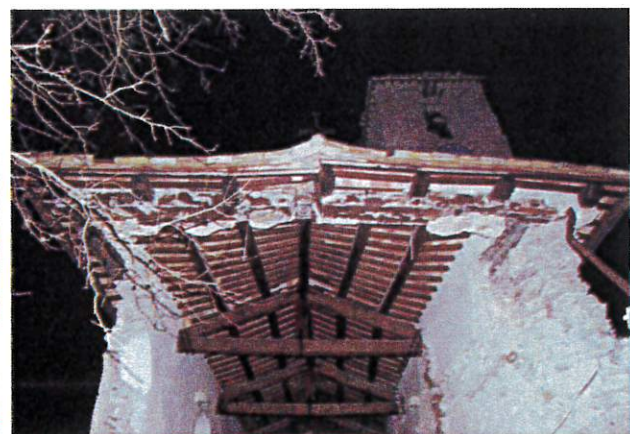
In un caso (chiesa di Norcia) il cordolo ligneo posto sul timpano della facciata a due falde è divenuto spingente per il crollo della parte centrale, fino ad assumere l'attuale assetto piano.

Figura 22 Chiesa di Norcia. Comportamento divaricante assunto dal cordolo sul timpano nel corso del crollo della facciata.

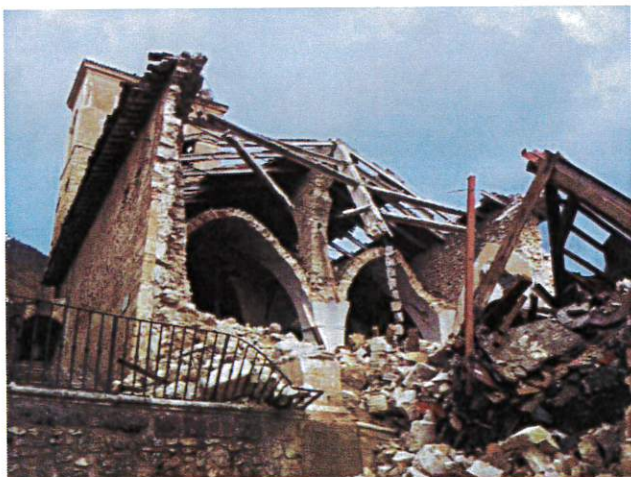
Nella maggior parte dei casi hanno manifestato un comportamento sfavorevole. Le difficoltà di collegamento tra gli elementi e l'impalcato, spesso costituito da tavelloni laterizi con o senza caldane di ripartizione, ha indotto sovente un comportamento rigido-fragile, che è giunto rapidamente al crollo una volta perduti anche parzialmente gli appoggi o intaccata localmente la struttura. L'effetto punzonante delle travi inclinate ha favorito il danno alle murature di appoggio. L'assenza di armature trasversali, nel caso non vi fossero solette armate, ha reso molto vulnerabili tali strutture, vedi in particolare i gravissimi crolli della chiesa di S. Andrea a Campi di Norcia e dell'intera copertura di S. Maria Argentea a Norcia.

Figura 23 Chiesa di S. Andrea a Campi di Norcia, con copertura a travi Varese e tavellonato, poggiati su trave di colmo in calcestruzzo e cordolo cementizio perimetrale

Si ritiene di raccomandare, ove possibile, la sostituzione di tali strutture di copertura con strutture lignee (travi e tavolato) di tipo tradizionale, opportunamente fissate tra di loro e al perimetro murario, per la loro maggior leggerezza ed elasticità, e per la possibilità di realizzare impalcati con caratteristiche di relativa rigidità nel piano e di deformabilità elastica fuori piano.

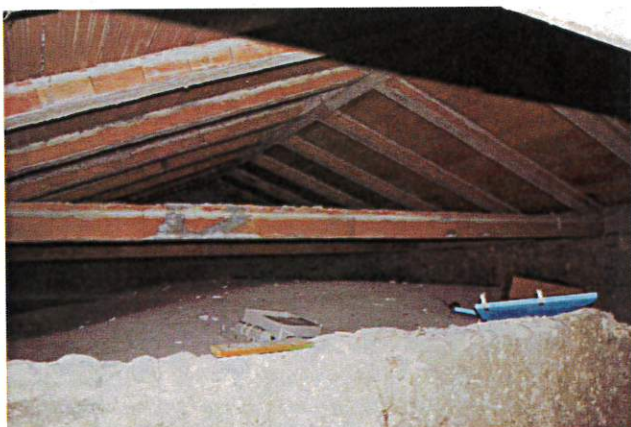
Figura 24 Sottotetto della chiesa di S. Maria Argentea a Norcia, con solai in laterocemento (Foto P. Berti, Mibact).

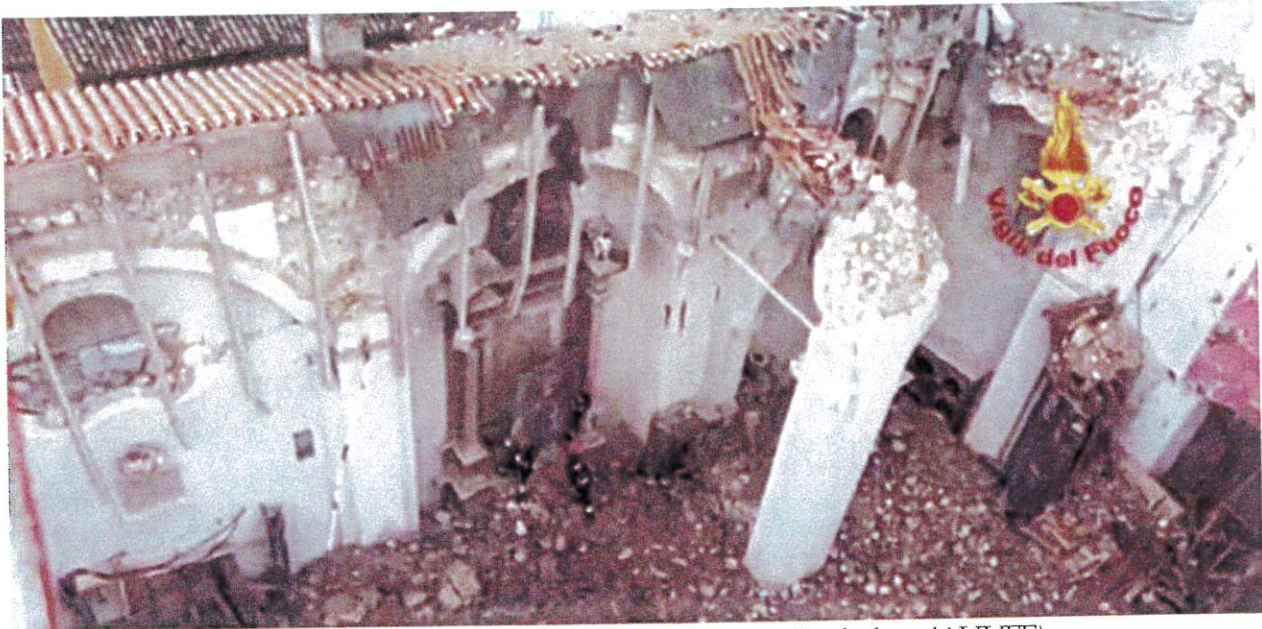
Figura 25 Chiesa di S. Maria Argentea a Norcia dopo il crollo della copertura (foto da drone dei VVFF).

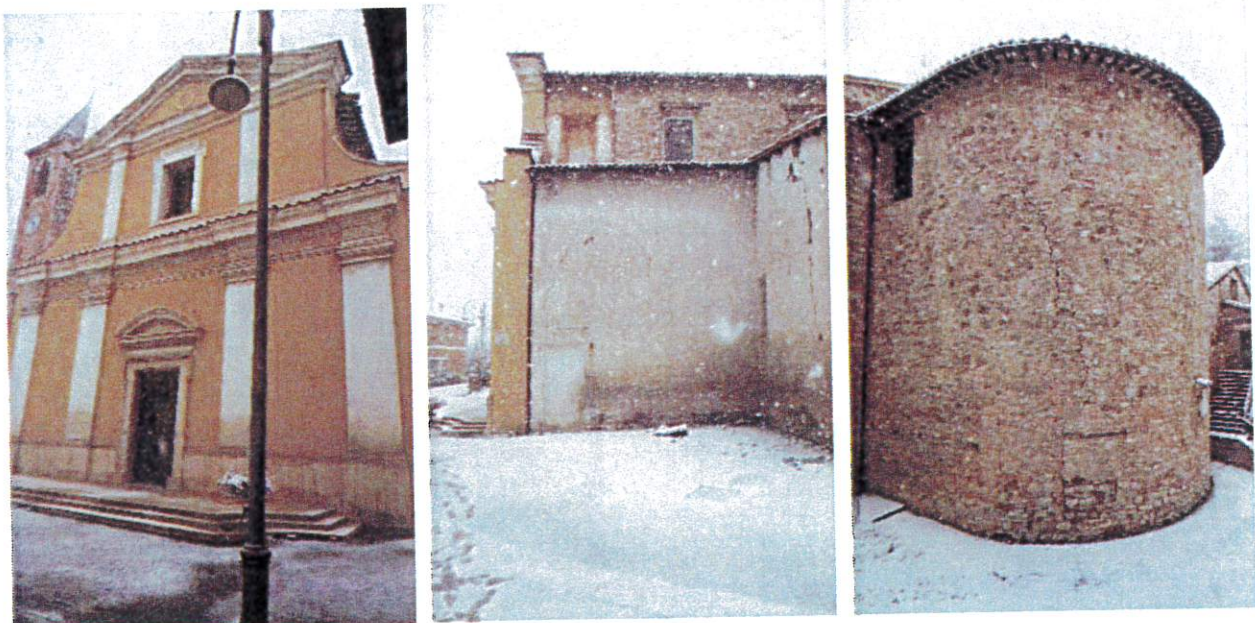
Tra questi, appare significativo il complesso ecclesiastico di S. Maria Assunta a Pieve Torina (MC), formato da una chiesa antica, ora museo, con campanile, e da una chiesa più recente ad essa accostata. La facciata della chiesa più recente ha manifestato un avvio di meccanismo ribaltante del timpano; sull'abside semicircolare della stessa chiesa si sono formate alcune lesioni verticali, che tuttavia non giungono in sommità, fatto che può essere interpretato come un buon funzionamento della cordolatura sommitale. E' in fase di acquisizione la documentazione relativa. Analoghe considerazioni possono essere svolte per la chiesa di S. Salvatore a Castelsantangelo sul Nera (MC).

Figure 26-27-28 Chiesa di S. Maria Assunta, Pieve Torina (MC).
